## **TBMM Küresel İklim Değişikliğinin Etkilerinin En Aza İndirilmesi, Kuraklıkla Mücadele ve Su Kaynaklarının Verimli Kullanılması için Alınması Gereken Tedbirlerin Belirlenmesi Komisyonu**

**Kırşehir-Seyfe Gölü, Kayseri-Sultan Sazlığı, Konya-Ereğli Sazlıkları ve  
Meke Gölü ve Afyonkarahisar-Eber ve Akşehir gölleri Saha İncelemesi**

**DOĞA ARAŞTIRMALARI DERNEĞİ RAPORU**

**12 Temmuz 2021**

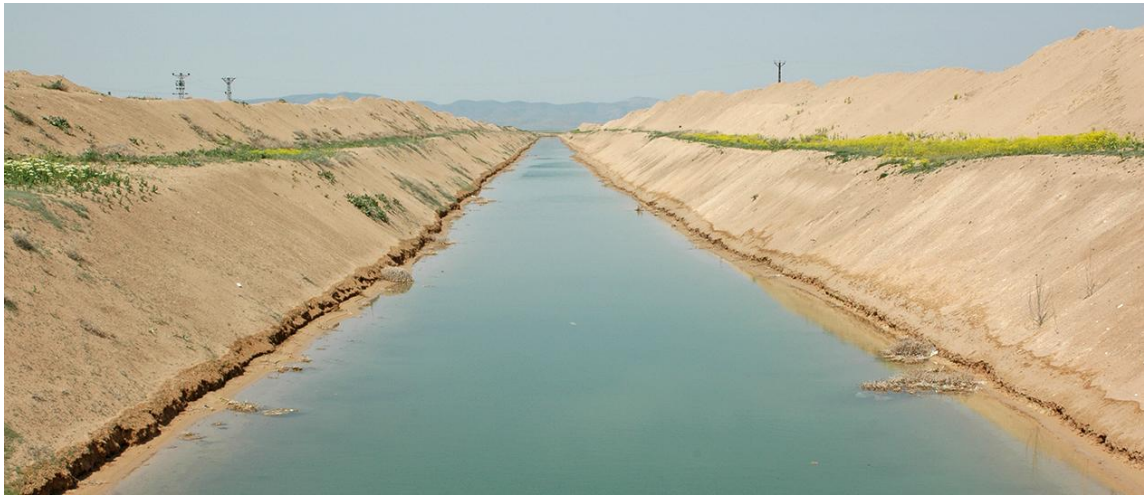
**Ancak, uygulamada kanalın doğu ucunda kanal güzergahı kuzeye çekilmemiş ve yine eski güzergâh üzerinden geçirilmiştir.**

**Fotoğraf 3: Mucur-Seyfe Ekoloji Projesi tahliye kanalı**

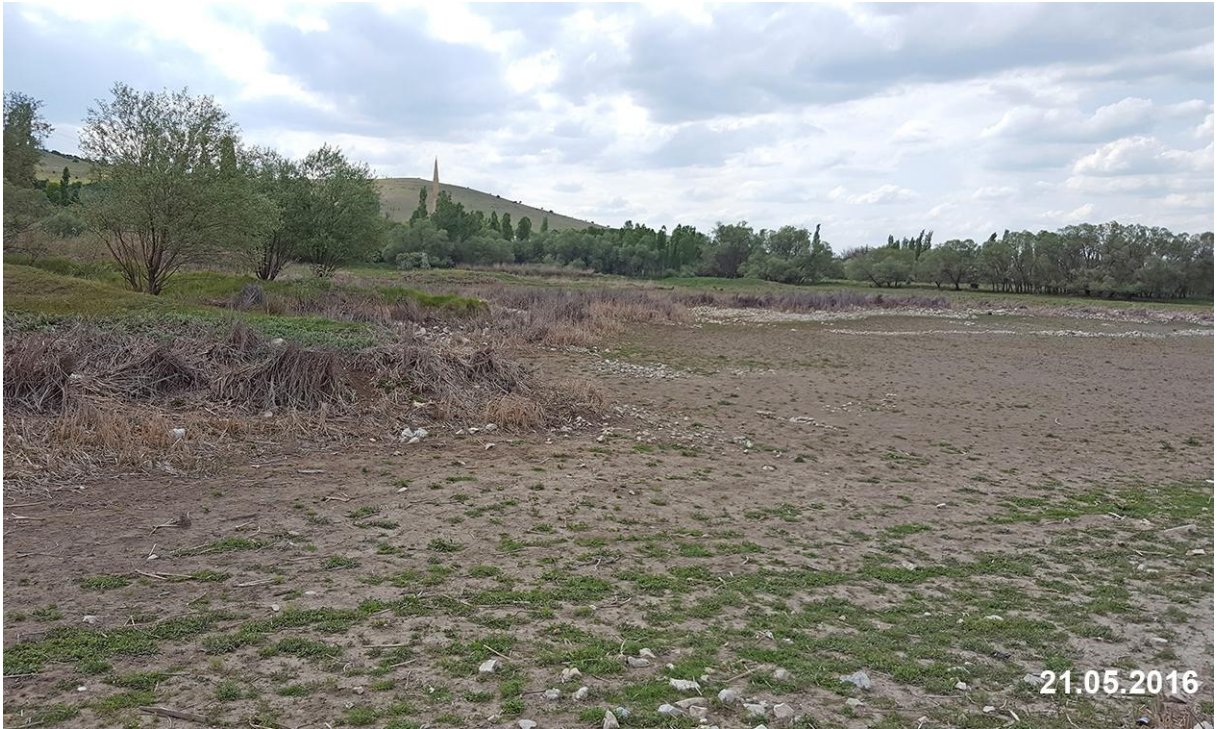
**Fotoğraf 5: 21 Mayıs 2016 tarihinde Seyfe göleti**

Seyfe kaynakları doğal durumunda gölü besleyen en büyük kaynaktır. Debisi azalmasına rağmen 2011 yılında Seyfe Gölü su tutmaktadır. Yukarıdaki fotoğrafta da görüleceği üzere aradan geçen beş yıl içerisinde Seyfe kaynakları tamamen kurumuştur. Debinin en yüksek olduğu Mayıs ayında bile gölete ulaşan tek damla su kalmamıştır.

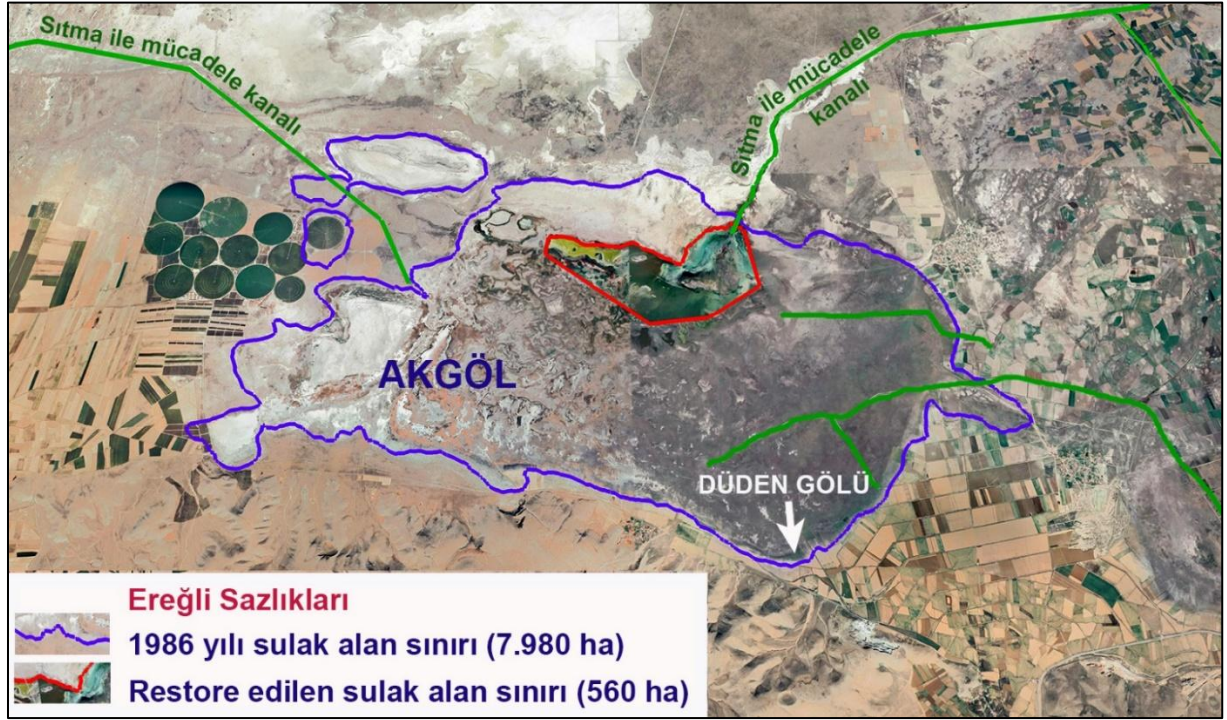
Gölü besleyen önemli su kaynaklarından 1984 yılında İvriz Çayı, 1988 yılında Karaman Deresi, 2011 yılında ise Yeşildere üzerine yapılan barajların işletmeye alınmasıyla Akgöl'ünde %95'i kurumuştur. Günümüzde 21.600 ha'lık sulak alan ekosisteminden geriye maksimum su seviyesinde 560 ha'lık sulak alan ekosistemi kalmıştır. Yaz sonuna doğru bu alandan da su çekilmekte ve alan daha da küçülmektedir.

**Harita 1: Ereğli Sazlıkları'nın güncel görünümü** (Google earth görüntüsü 20.08.2019)

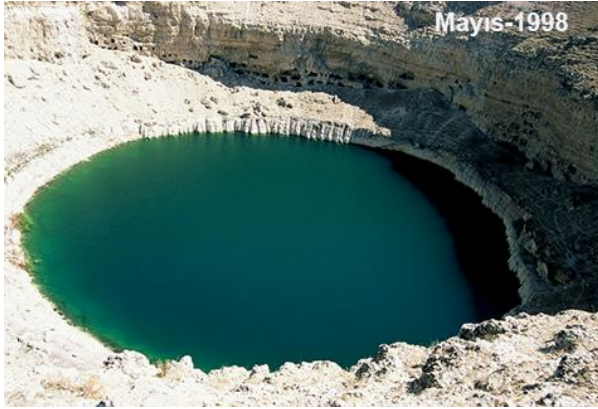
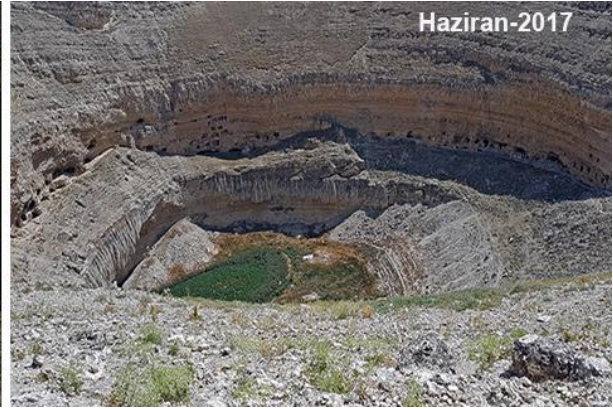
### Çıralı Obruğu

Birincisi aşağıdaki fotoğraf ve uydu görüntülerinde de görüldüğü üzere Çıralı ve Meyil obruğu gibi bölgenin en güzel obrukları tamamen kurumuş, Kızören obruğunda ise su seviyesi yaklaşık 30 m civarında düşmüştür.

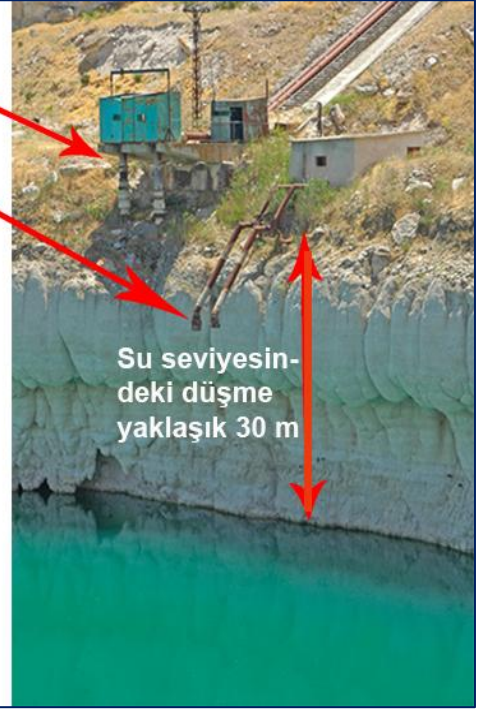
### Kızören Obruğu

İlk yerleştirilen pompa ağız ile bugünkü su seviyesi arasında yaklaşık 30 metreye yakın fark bulunmaktadır. Buradan Kızören obruğunda her yıl bir metrenin üzerinde su seviyesi düşüşü olduğu anlaşılmaktadır. Bu sayı Konya ovasındaki yeraltı su seviyesindeki düşüşle aynıdır.

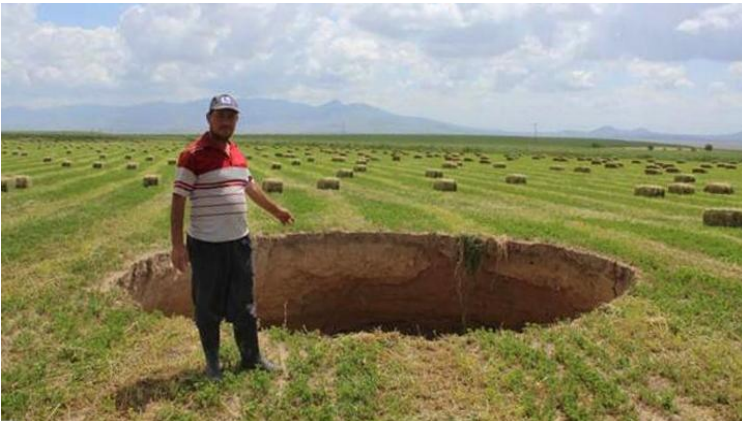
Konya'nın Karapınar ilçesinde yaklaşık 7 metre çapında ve 10 metre derinliğinde obruk oluştu.

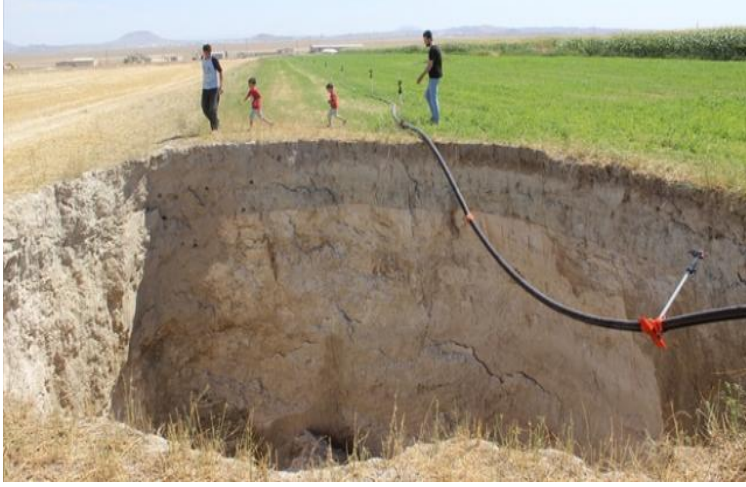
Cengiz Aydemir'e ait yonca ekili arazide 2 gün önce 40 metre çapında 15 metre derinliğinde, bugün de aynı alana 200 metre mesafede bir vatandaşa ait hasadı yapılan tarlada 150 metre çapında, 10 metre derinliğinde obruk oluştu.

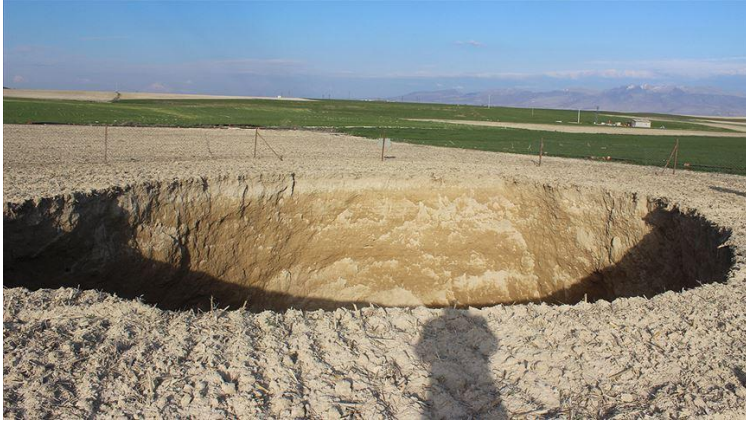
Konya'nın Karapınar ilçesinde 15 metre derinliğinde 30 metre çapında yeni obruk oluştu.

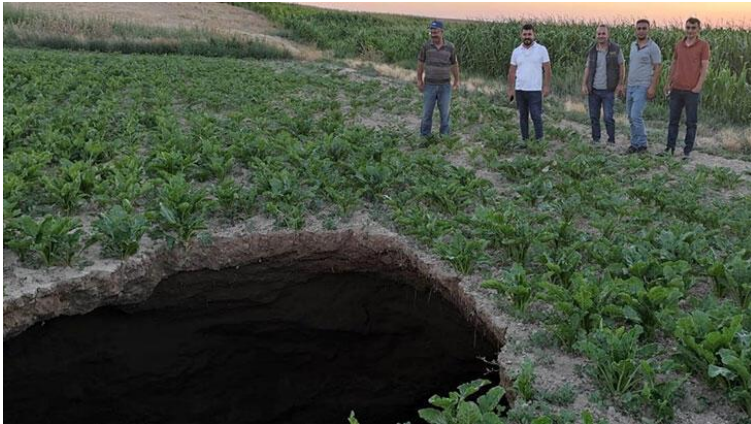
Konya'nın Karapınar ilçesi Mısırlı Yaylası'nda, evlere yaklaşık 150 metre mesafedeki pancar ekili tarlada 4 metre çapında, en az 30 metre derinliğinde yeni obruk oluştu.

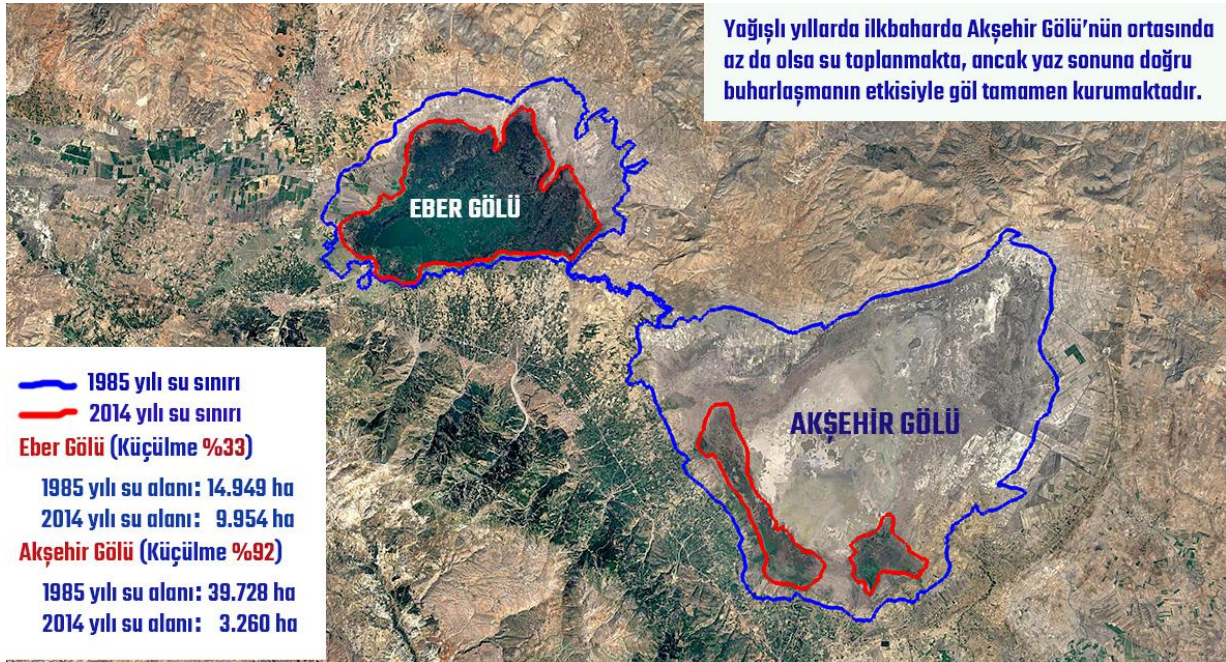
1985 ve 2014 yılları Eber ve Akşehir Gölleri uydu görüntüleri (Google Earth)

- Yanlış su planlaması ve yönetimi nedeniyle uluslararası ölçütlere göre önemli kuş alanı (ÖKA), önemli bitki alanı (ÖBA) ve önemli doğa alanı (ÖDA) özelliklerini gösteren yaban hayatı açısından ülkemizin en değerli sulak alanlarımızdan biri olan Akşehir Gölü'nü kaybettik, Eber Gölü'nü ise kaybetmek üzereyiz.
- Eber ve Akşehir gölleri, Sultan Dağları ile göller arasında eşine ender rastlanan meyve bahçelerinin bulunduğu bir mikro klima oluşturmuştur. Uzmanlar, Eber ve Akşehir göllerinin kuruması, bölgedeki mikro klimanın bozulmasına ve neticede yüzbinlerce insanın geçimini sağladığı meyve bahçelerinin yok olmasına neden olacağını belirtmektedirler. Nitekim Akşehir Gölü'nün kurumasıyla bölgedeki meyve bahçelerinde de kurumalar başlamıştır.
