**T.C. ORMAN VE SU İŞLERİ BAKANLIĞI**  
**IX. Bölge Müdürlüğü**  
**Bolu Şube Müdürlüğü**

# YENİÇAĞA GÖLÜ'NÜ TANIYALIM

*Not: Bu sunu 28 Eylül 2016 tarihinde Yeniçağa Gölü Yönetim Planı çalıştayında yapılmıştır.*

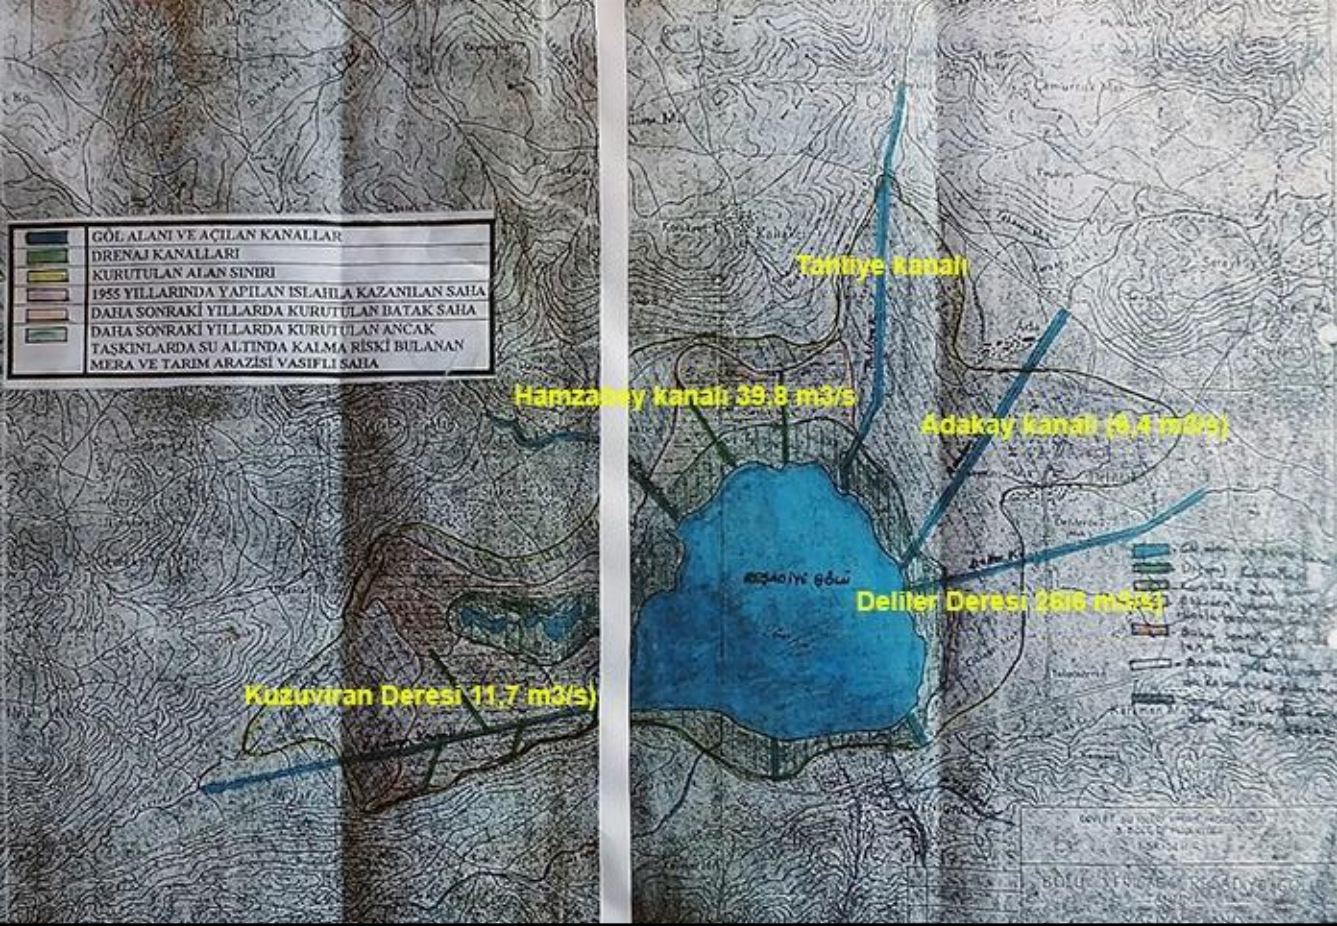
**Tektonik bir göl olan Yeniçağa Gölü, Kuzey Anadolu Fay Hattı'nın oluşturduğu çukurun alüvyonla dolması sonucu oluşmuştur.**

**Doğal durumunda dışarıya akıntısı yoktur. Sadece yağışların bol olduğu yıllarda taşkın dönemlerinde fazla sular kuzeyden Aşağıdere vasıtasıyla Mengen Çayı'na boşalmaktadır.**

**Yeniçağa Gölü, doğudan Deliler deresi, batıdan Kuzuviran deresi ile göl havzasında tarım alanlarının drenajı amacıyla açılan kanalların taşıdığı sularla beslenmektedir.**
