## **TBMM Küresel İklim Değişikliğinin Etkilerinin En Aza İndirilmesi, Kuraklıkla Mücadele ve Su Kaynaklarının Verimli Kullanılması için Alınması Gereken Tedbirlerin Belirlenmesi Komisyonu**

**Kırşehir-Seyfe Gölü, Kayseri-Sultan Sazlığı, Konya-Ereğli Sazlıkları ve  
Meke Gölü ve Afyonkarahisar-Eber ve Akşehir gölleri Saha İncelemesi**

**DOĞA ARAŞTIRMALARI DERNEĞİ RAPORU**

**12 Temmuz 2021**

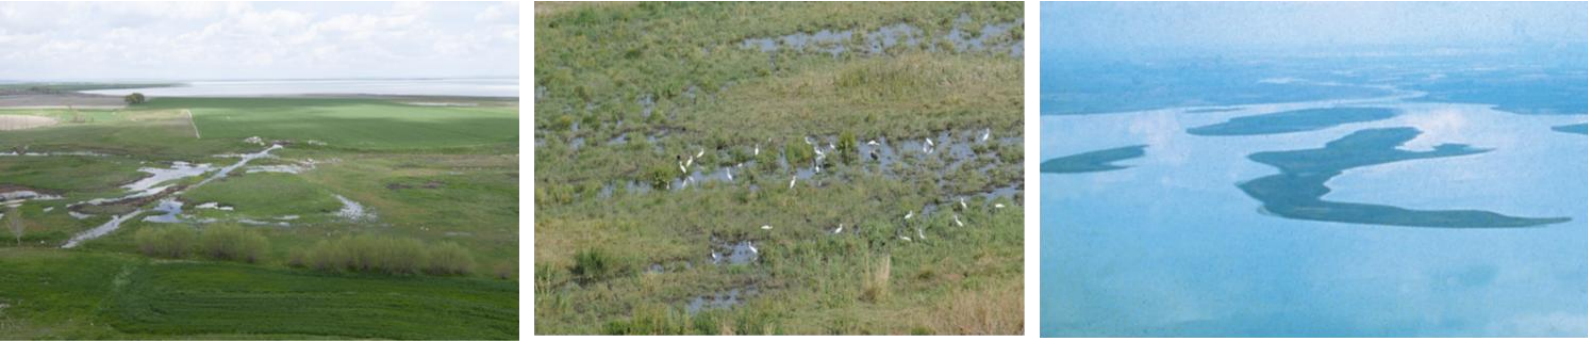
**Fotoğraf 1: Doğal durumunda, geniş su yüzeyleri, bataklıklar, sulak çayırliklar ve adalar değişik türden çok sayıda kuş için ideal yaşam alanları oluşturmaktaydı.**

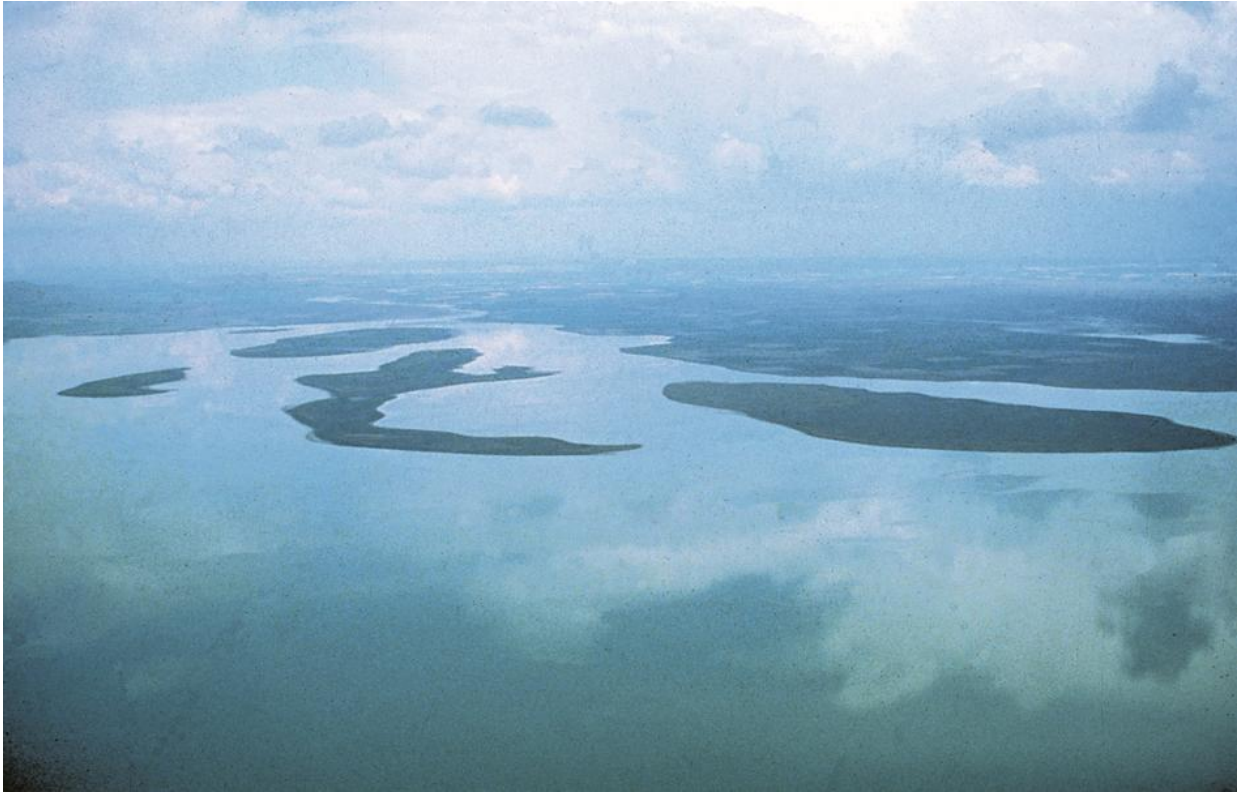
Fotoğraf 2: Seyfe Gölü 1990 yılı mayıs ayı

**Doğal durumunda iken yapılan ölçümlerden, nisan-mayıs aylarında ortalama göl derinliğinin 100-130 cm'ye ulaştığı, yaz sonunda ise buharlaşmanın etkisiyle 50-60 cm'ye kadar düştüğü belirlenmiştir.**

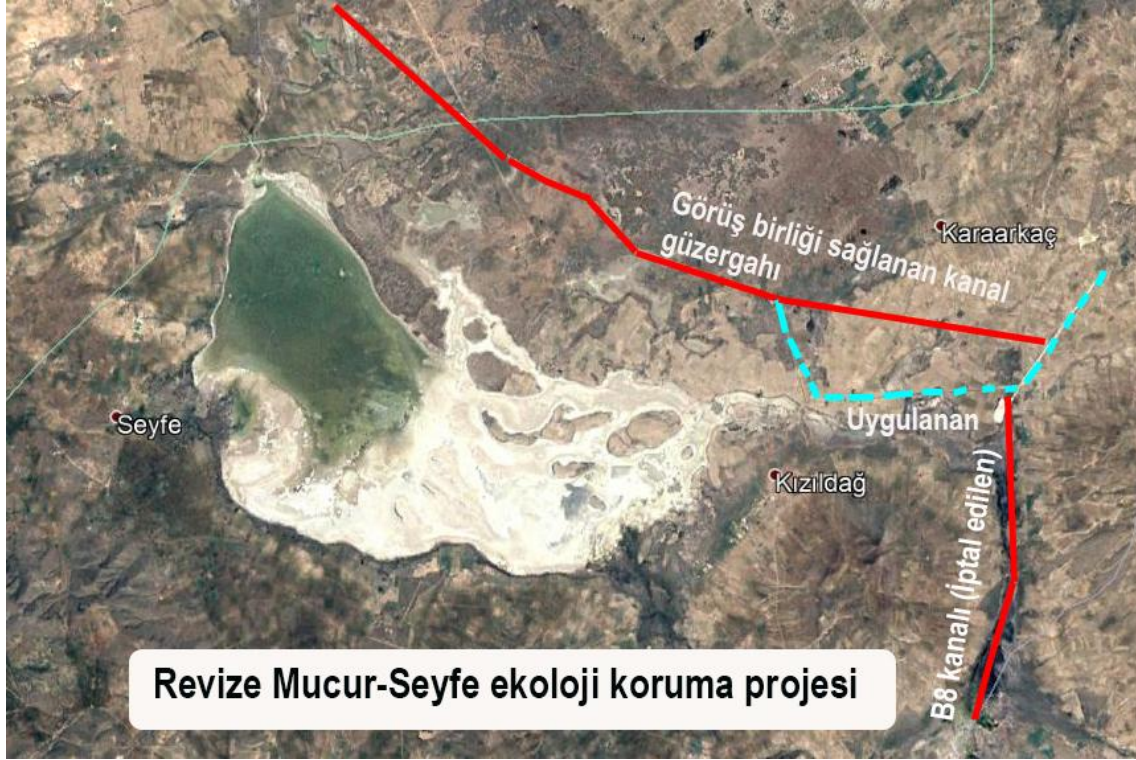
1997 yılında yapılan görüşmeler neticesinde B8 kanalının iptaline, CD kanalının göldeki suyu tahliye edemeyecek şekilde (en az 5 km) kuzeye çekilmesine, CD kanalı üzerine konacak 3 adet kapakla tahliye suyunun kontrol edilmesine ve gerektiğinde kanaldan göle su verilmesine karar verilmiştir.

**Ancak, uygulamada kanalın doğu ucunda kanal güzergahı kuzeye çekilmemiş ve yine eski güzergâh üzerinden geçirilmiştir.**

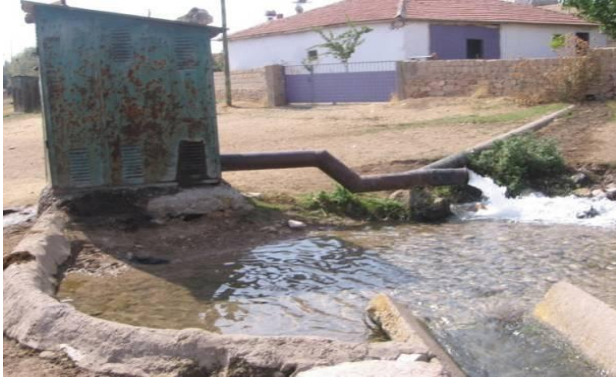
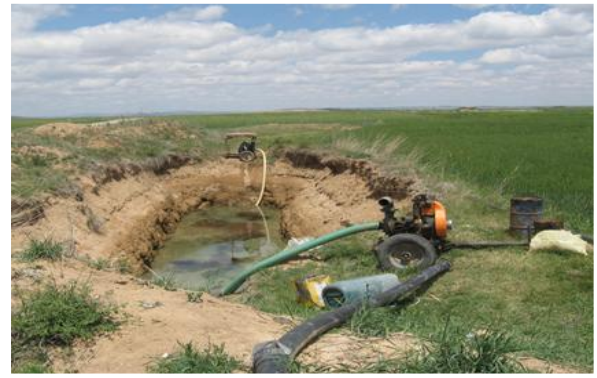
**Gölü besleyen en önemli su kaynağı olan Seyfe kaynağının Mucur ilçesine içme suyu olarak alınması,**

**Mucur-Seyfe Projesi kapsamında açılan tahliye kanalıyla gölü kuzeyden besleyen suların havza dışına tahliye edilmesi,**

**Sulama amaçlı açılan kuyular nedeniyle yeraltı su seviyesinin hızla düşmesi ve bunun neticesinde aşağıdaki fotoğraflarda görüldüğü üzere gölü besleyen kaynakların kurumması**  
**SONUCU (Göl alanına düşen yağışın dışında) GÖLÜ BESLEYEN SU KAYNAĞI**  
**KALMADIĞINDAN GÖL TAMAMEN KURUMUŞTUR.**

- DSİ Genel Müdürlüğü havzadaki tüm kaçak kuyuları kapatmalıdır.
- TİGEM Malya Tarım İşletmesi Müdürlüğü sulu tarımdan vazgeçmeli ve kuyularını kapatmalıdır.
- Mucur Belediyesi alternatif içme suyu kaynağı bulmalı, Seyfe havzasındaki kuyularını kapatmalıdır.

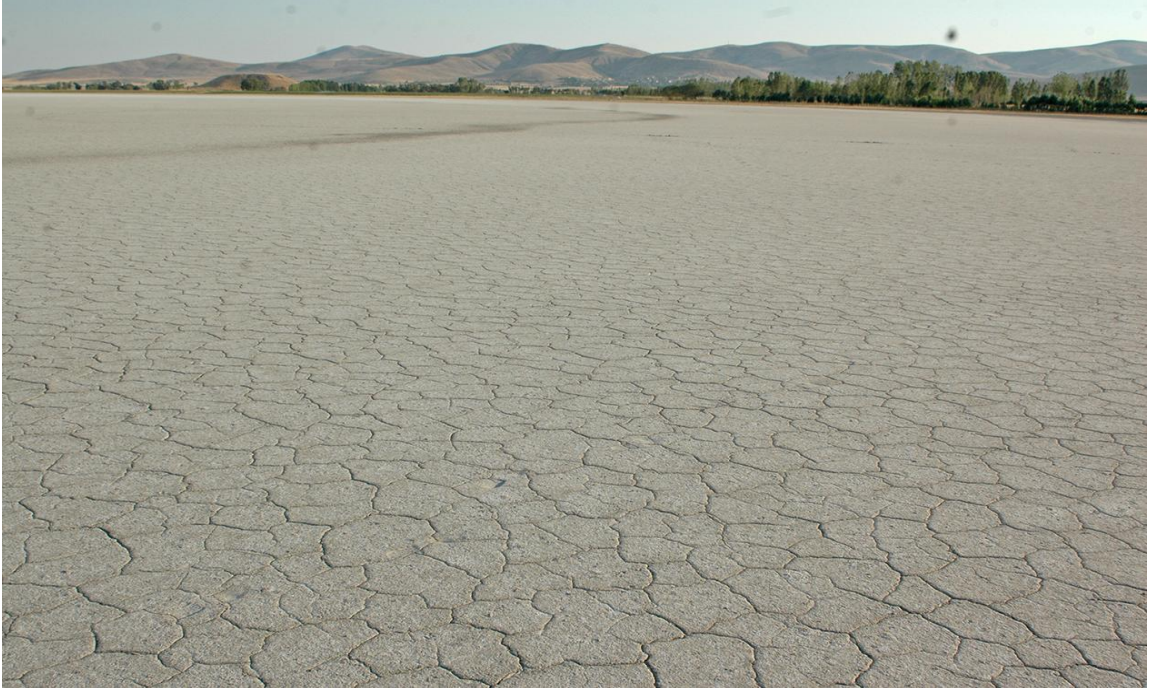
- Kurutulan alandaki araziler hiçbir işe yaramadığı gibi binlerce yıldır göl alanında biriken tuz tabakası rüzgarlarla tarım alanlarına taşınarak yöre tarımını tehdit eder boyutlara ulaşmıştır.

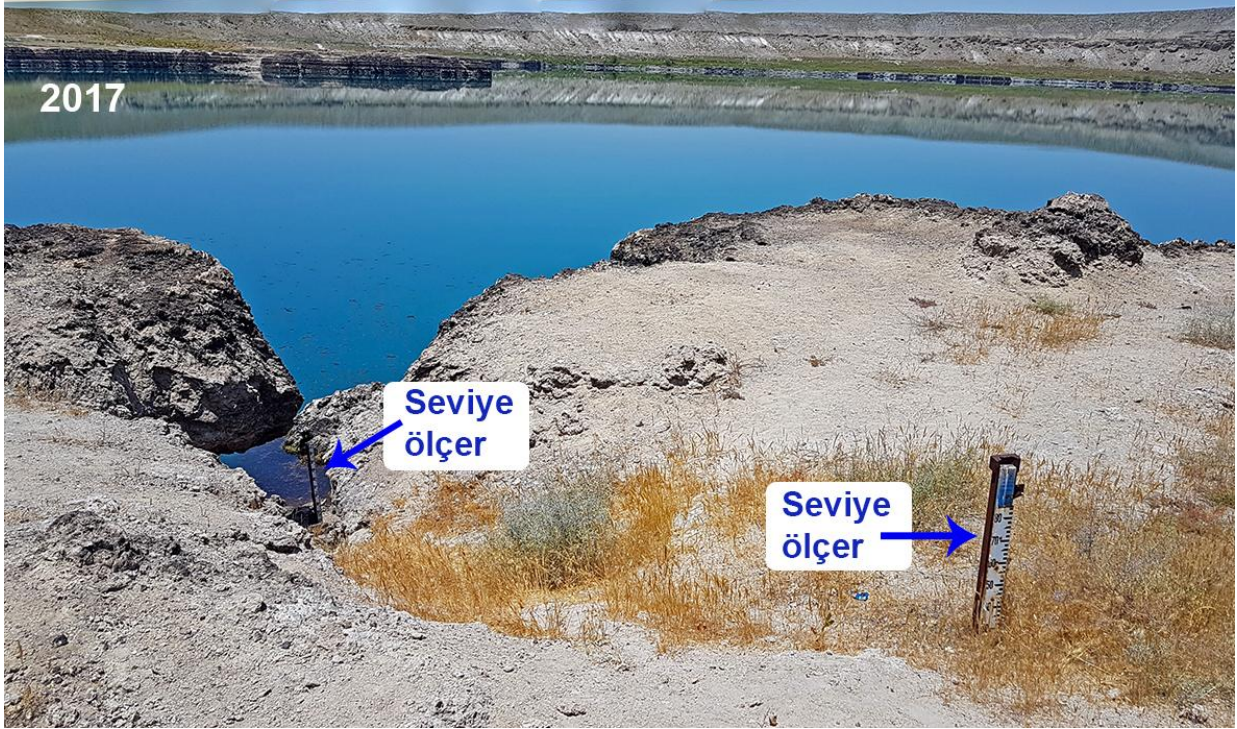
Fotoğraf 6: Acıgöl

Gölün beslenimi göl alanına düşen yağışlar, yeraltı suları ve dip kaynaklarıyla olmaktadır. Hemen bölgedeki tüm sulak alanlarda olduğu üzere yeraltı suyunun aşırı kullanımı ve buna

bağlı olarak yeraltı su seviyesinin düşmesi, göl su seviyesinin de düşmesine neden olmuştur. Fotoğrafta DSI tarafından yerleştirilmiş eşeller (seviye ölçerler) görülmektedir. Su seviyesi düştüğü için 1. eşel işlevsiz kalmış, su içerisine 2. eşel yerleştirilmiştir. Ancak su çekilmeye devam ettiği için 2. eşelde işlevsiz kalmıştır. Son 25-30 yılda göl su seviyesinde 10 metreye yakın düşüş vardır. Ancak göl çok derin olduğu için su seviyesindeki 10 metreye yakın düşüş, sığ alanlarda olduğu gibi şiddetli olumsuz bir etki görülmemiştir.

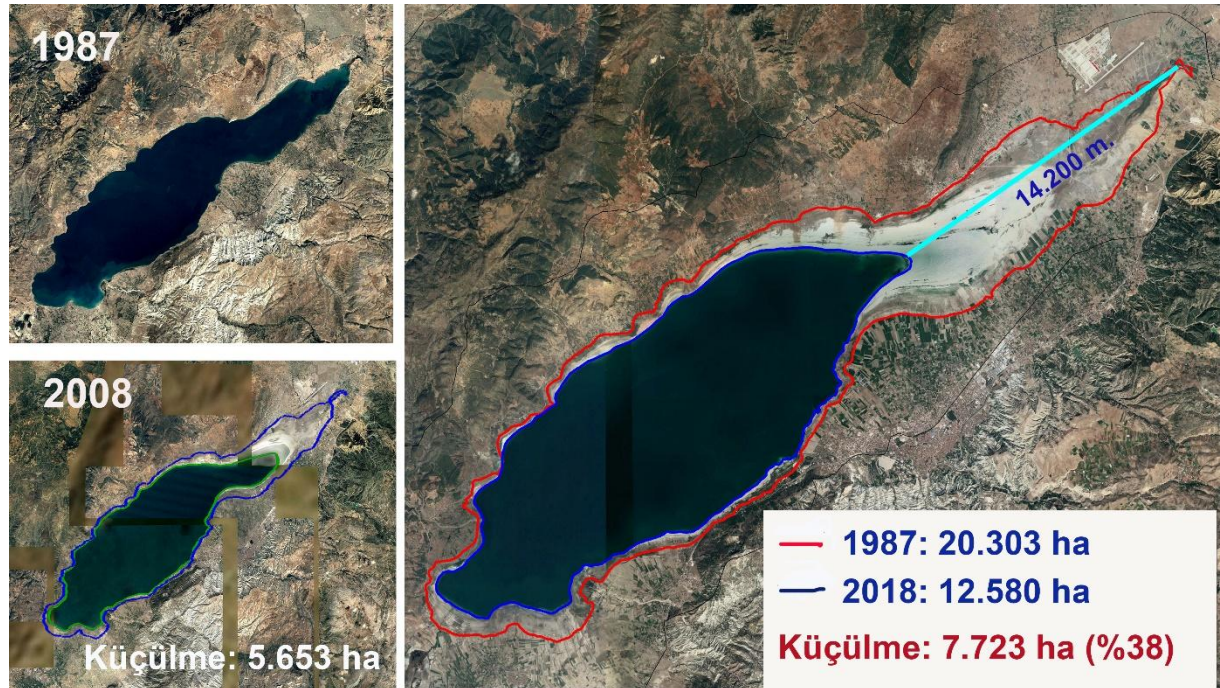
*1987-2018 yılları arasında göl alanı 20.303 ha'dan 12.580 ha'a düşmüştür. Küçülme %38'dir. Özellikle daha sığ olan gölün kuzey doğusundaki çekilme kuş uçuşu 14 km civarındadır (Harita-8).*

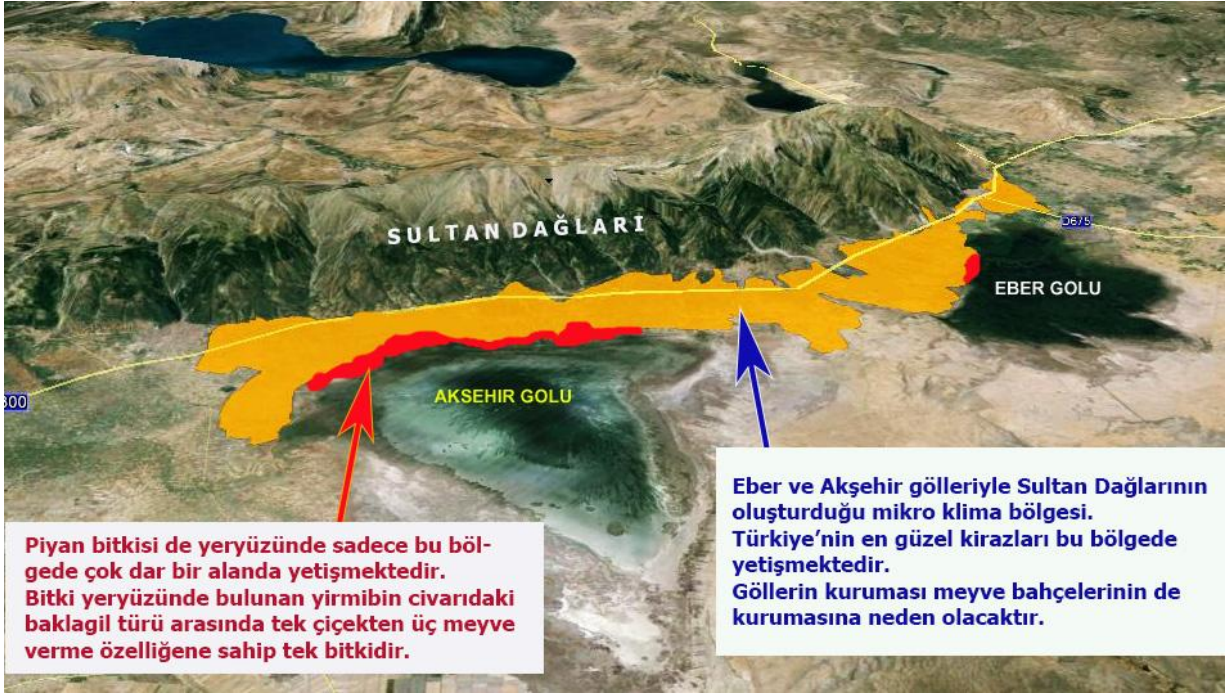
### Harita: Eber-Akşehir gölleri mikroklima bölgesi

- Yanlış su planlaması ve yönetimi nedeniyle uluslararası ölçütlere göre önemli kuş alanı (ÖKA), önemli bitki alanı (ÖBA) ve önemli doğa alanı (ÖDA) özelliklerini gösteren yaban hayatı açısından ülkemizin en değerli sulak alanlarımızdan biri olan Akşehir Gölü'nü kaybettik, Eber Gölü'nü ise kaybetmek üzereyiz.
- Eber ve Akşehir gölleri, Sultan Dağları ile göller arasında eşine ender rastlanan meyve bahçelerinin bulunduğu bir mikro klima oluşturmuştur. Uzmanlar, Eber ve Akşehir göllerinin kuruması, bölgedeki mikro klimanın bozulmasına ve neticede yüzbinlerce insanın geçimini sağladığı meyve bahçelerinin yok olmasına neden olacağını belirtmektedirler. Nitekim Akşehir Gölü'nün kurumasıyla bölgedeki meyve bahçelerinde de kurumalar başlamıştır.
